Pakhuis Santos in Rotterdam is een industrieel monument vol historische constructiedetails. Dankzij een robuuste fundering, Hennebique-vloeren en wanden en ijzer-staal constructies was het mogelijk dit gebouw met subtile ingrepen te transformeren tot een publieksgebouw met short-stay-appartementen in een nieuwe, tweelaagse, stalen optop.

ir. R.M.J. Doomen RO

# IJzer, staal, Hennebique, hout + goud

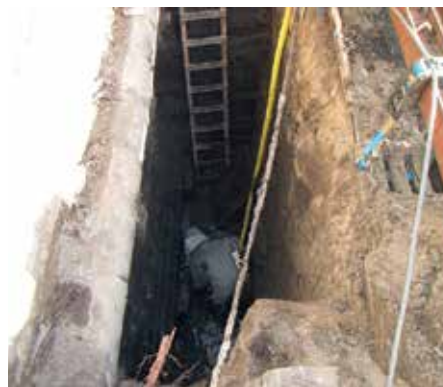
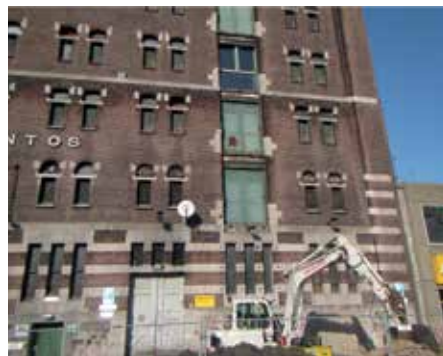
*Funderingsinspectie...*

*...op twee locaties.*

Vervolgens zijn in nauwe samenwerking met specialisten van Wareco en Nebest de constructies nader geïnspecteerd. Op basis van waterpassing en lintvoegmetingen is door funderingsexpertisebureau Wareco op twee posities met de grootste zetting de fundering vrijgegraven en zijn in totaal zeven palen geïnspecteerd. De grondwaterdekking is ruim 1,3 m en, ondanks aangetroffen bacteriële aantasting, is er nauwelijks sprake van reduc-

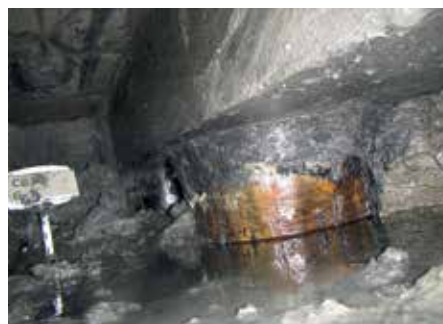
*Een van de zeven geïnspecteerde houten palen.*

tie van de houtdoorsnede. Voor de maatgevende palen is een restcapaciteit ingeschat die meer dan 35% boven de extreme rekenwaarde van de nieuwe belasting ligt.

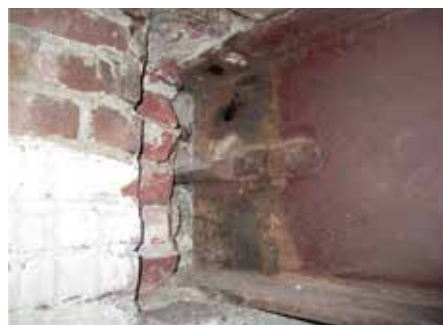
*De stalen liggers zijn bij de oplegging in het metselwerk gecontroleerd op corrosie.*

De houten en stalen balken zijn opgelegd in de metselwerk gevels. Hier zijn op diverse posities de opleggingen voorzichtig vrijgehakt en is het staal en hout in de oplegging gecontroleerd op corrosie en houtrot. Hier bleek op sommige locaties herstel van het materiaal nodig om de oplegging voor de komende 50 jaar voldoende te waarborgen. Ook van het metselwerk zijn kernen geboord waarop drukproeven zijn uitgevoerd om de sterkte te controleren. Zoals gebruikelijk in die tijd, werden voor het metselwerk onderin sterkere stenen gebruikt dan bovenin. En neemt de sterkte van het metselwerk dus af over de hoogte van het gebouw.

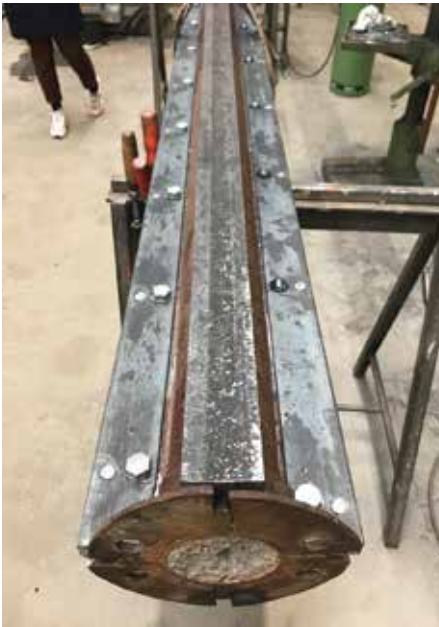
Onderzoek versterking van de bovenste kolommen.

Op de twee bovenste verdiepingen worden de kolommen echter erg slank en door knik kritisch voor de nieuwe belasting. Daarom zijn de kolommen op de twee buitenste beuken versterkt. Om deze zorgvuldig te kunnen versterken, zijn in de fabriek van de staalbouwer diverse opties getest en heeft de architect de beste oplossing kunnen kiezen. Er is gekozen om stalen strips tussen de kwadrantijzers aan te brengen en deze met korte kettingglassen te verbinden en de oude klinknagels hier te vervangen door bouten met bolle kop. Ook was het nodig de bestaande dakvloer te versterken, omdat een dakfunctie lichter is dan de nieuwe horecafunctie.

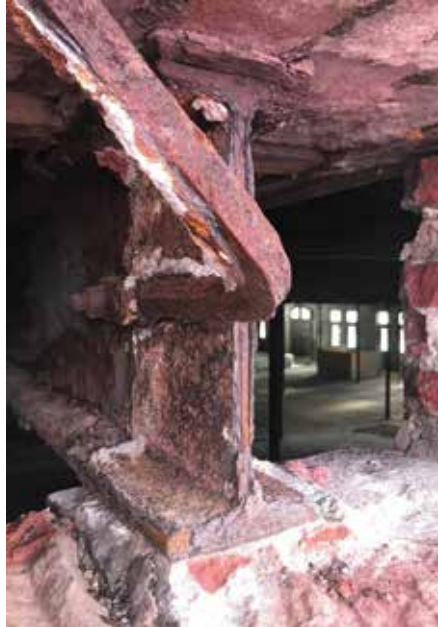
Corrosie stalen liggers en ankerstaven.

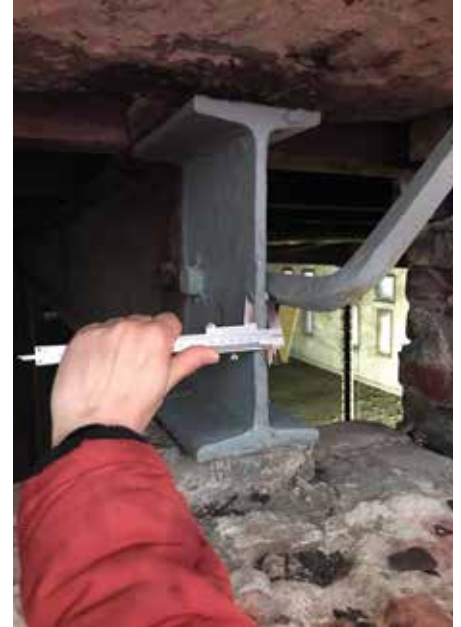
Gerepareerde oplegging.
