MILIEUPARK DE HER, ROTTERDAM

Toepassing van donorstaal

Toepassing van een donorskelet

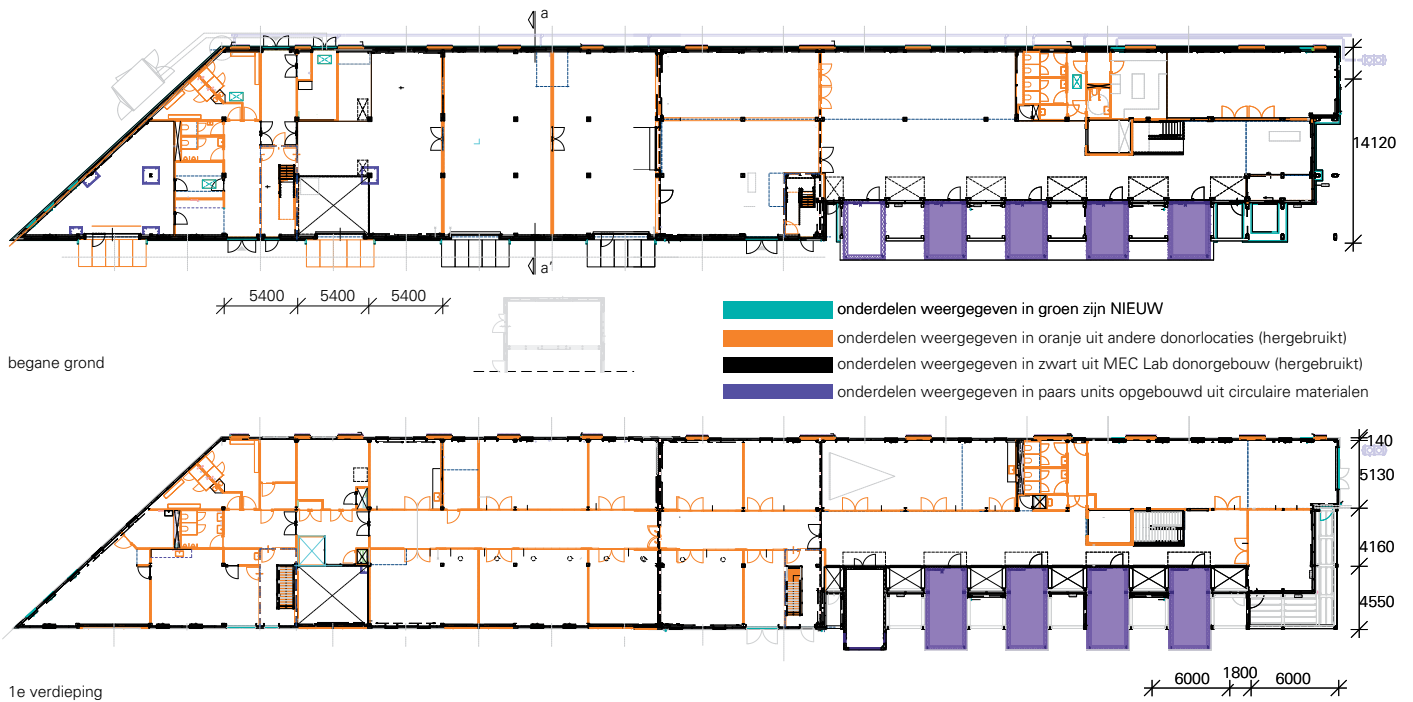
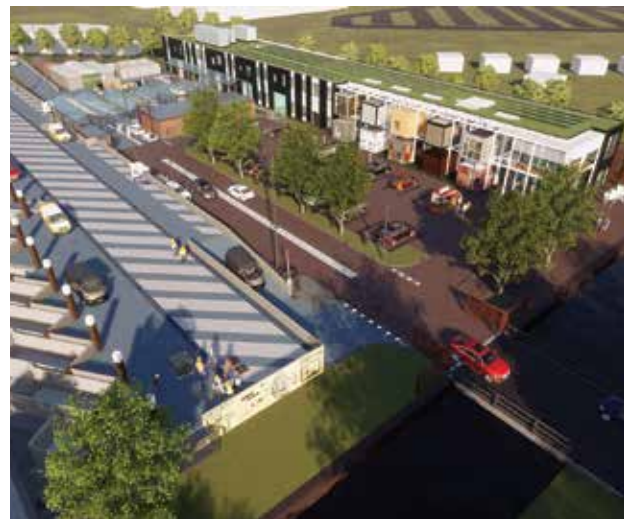
Architectonische uitwerking N3O Architecten.

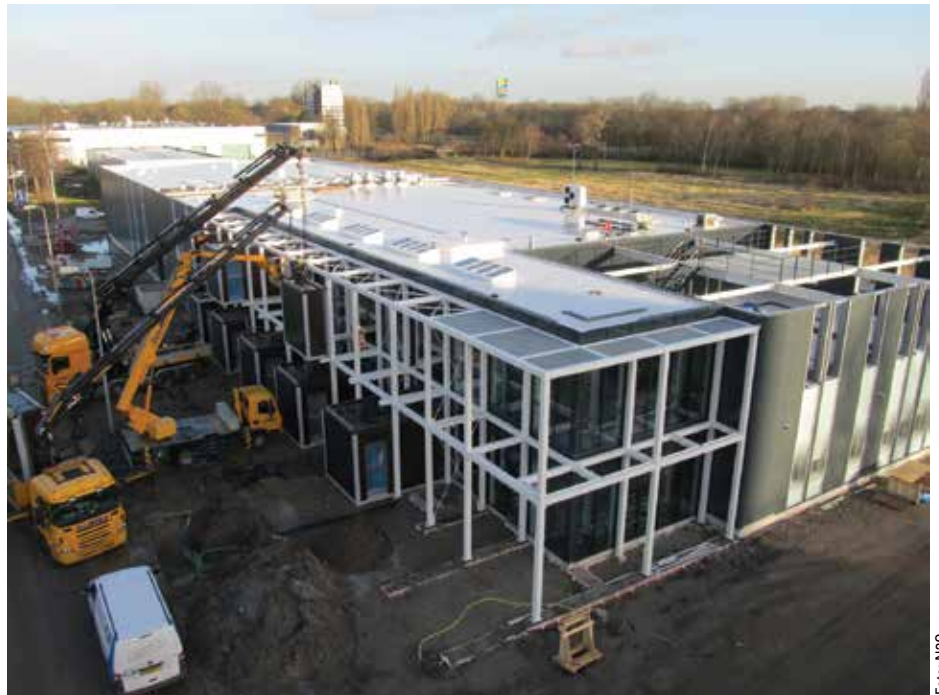
1. Voormalig TNO EMB Bouwlab.

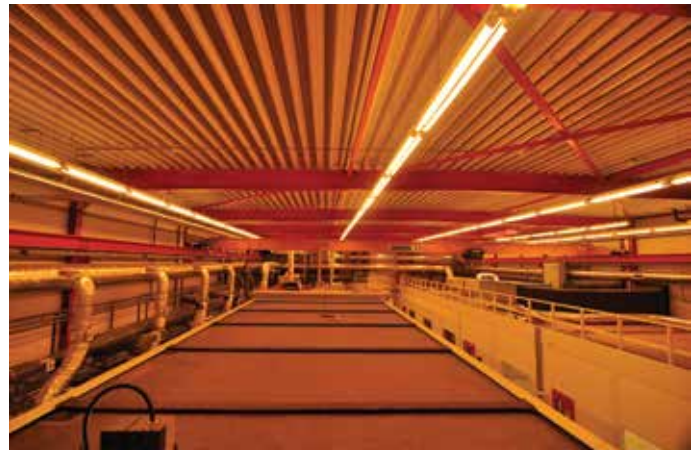
7. Eerste schouw in lab.

De beoordeling van het beschikbare donormateriaal heeft in verschillende fases plaatsgevonden op verschillende momenten binnen het proces. De eerste schouw heeft plaatsgevonden bij het TNO EMB Lab in Delft en is uitgevoerd door verschillende partners uit het hele ontwerpteam. Deze visuele keuring had als doel om te bepalen of het gebouw geschikt was om te dienen als donorgebouw. Hierbij is gekeken naar visuele beschadigingen, roest en losmaakbaarheid. De staalconstructie bleek hoofdzakelijk met bouten verbonden en goed bereikbaar. Verder werden er geen onacceptabele beschadigingen of vervormingen waargenomen.

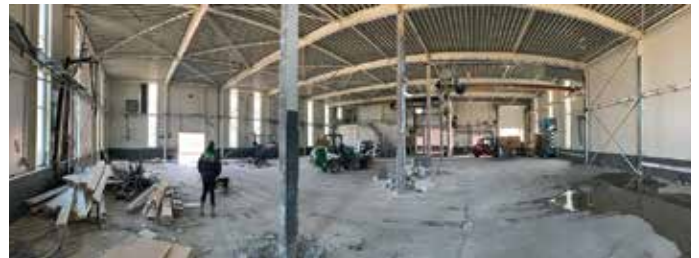
8. Tweede beoordeling bij demontage.

De tweede beoordeling vond plaats tijdens de demontage. De voorafgaand aan demontage met het demontagebedrijf besproken uitgangspunten zijn zorgvuldig gehanteerd bij het demonteren van de staalconstructie. Het staal kon hierdoor met relatief weinig beschadigingen worden gedemonteerd. Uitzonderingen waren de eerdergenoemde ingeklemde kolommen die moesten worden afgeslepen. Ook was het onvermijdelijk dat enkele geïntegreerde liggers werden beschadigd bij het losbikken van het beton, wat al voorafgaand aan demontage was voorzien. In de hub was het derde beoordelingsmoment. Vanuit Delft zijn alle stalen elementen vervoerd naar de hub in Rotterdam. Ook hier heeft een visuele keuring plaatsgevonden, waarbij is gecontroleerd of er bijvoorbeeld geen afgebrande boutgaten waren. Bouten dienden namelijk zodanig gedemonteerd te worden dat de gaten opnieuw konden worden gebruikt zonder dat deze bij bijvoorbeeld het afbranden waren vergroot.

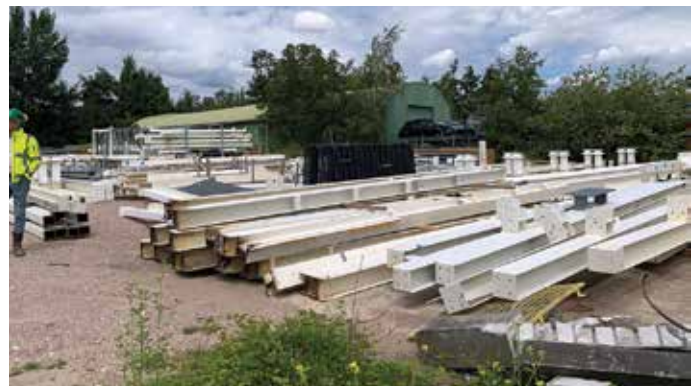
9. Derde inspectie in hub.

opgeslagen zodat de profielen niet nodeloos vervormd of gecorrodeerd raken. Omdat het bij de opslag niet meer duidelijk is welk element op welke positie in het donorgebouw heeft gezeten, is een goede, watervaste markering noodzakelijk. Een leermoment was dat deze markering in de toekomst op verschillende plaatsen op het profiel moet worden aangebracht, omdat een markering aan de onderzijde niet meer leesbaar is tijdens opslag.

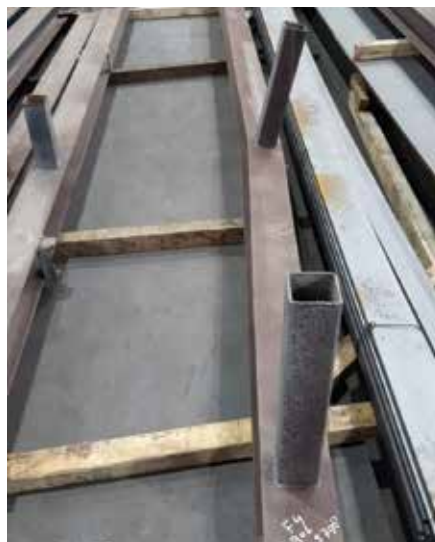
12a. Beschadigd onderdeel.

- Beschadigde profielen kunnen worden toegepast, mits rekenkundig de sterkte is aangetoond.
- Behalve donorstaal zijn andere constructieve elementen zoals kanaalplaten en stelconplaten geschikt voor hergebruik.
- Door het werken met een donormodel wordt in de vroege fase duidelijk welke donorprofielen worden toegepast en welke overblijven.
- Protocol voor demontage, opslag en borging veiligheid geeft duidelijkheid en procesbeheersing, ook naar gemeentelijk toezicht.

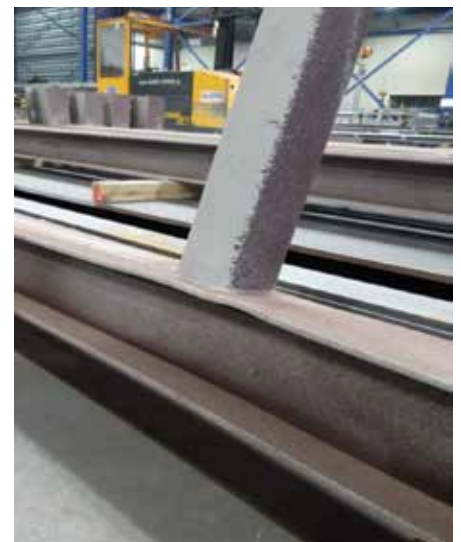
12b. Deformatie.

onbeschadigd op de hub lagen. Deuken in de flens, kromme profielen en ongewenste gaten waren geen uitzondering. Hier waren vooral de profielen die geïntegreerd waren in het beton, de grootste obstakels. Zo zijn er veel SFB-liggers aangetroffen met flinke beschadigingen in de onderflens. Deze beschadigingen zijn vermoedelijk ontstaan door het uithakken van de oorspronkelijke staalplaat-betonvloer.

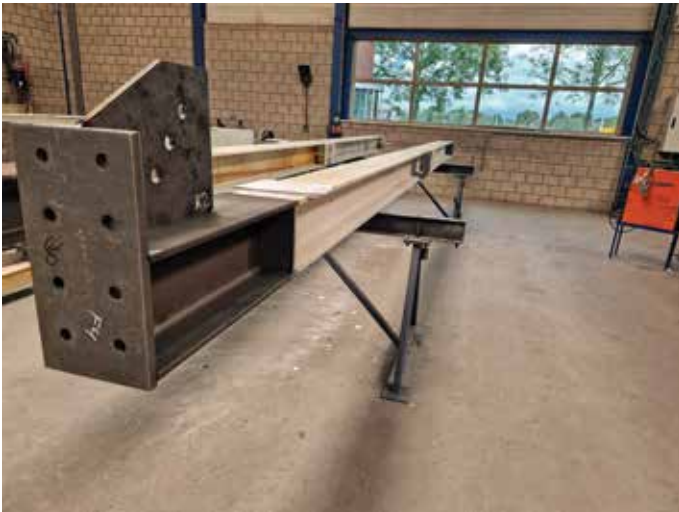
Ingestorte kolomvoeten...

...zijn afgesneden...

...en voorzien van nieuwe sokkels.

De hergebruikte kolommen hadden meer lengte nodig in het nieuwe ontwerp en bleken in het bestaande gebouw hermetisch te zijn ingestort in de begane-grondvloer. Deze kolommen zijn daarom bij het demonteren zo strak mogelijk tegen het beton aan afgeslepen om vervolgens met een nieuw voetplaat te kunnen worden ingezet.
